Трислойни платна

Doka кофражно платно 3-SO

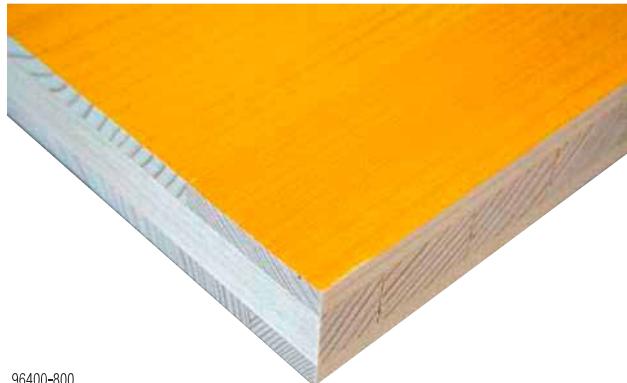
96400-800

Doka-кофражно платно 3-SO е висококачествено трислойно платно от массивно дърво с двустранно покритие от карбамид и меламинова смола съгласно ÖNORM B 3023 за хоризонтални и вертикални кофражи.

- Трислойно платно от массивно дърво от смърч.
- Слоевете са залепени на кръст.
- С / без обиколна лайстна.
